UNDERHÅLLSPLAN

Bostadsrättsföreningen Sebohus nr 1 i Jönköping
Jönköping

2014-02-21

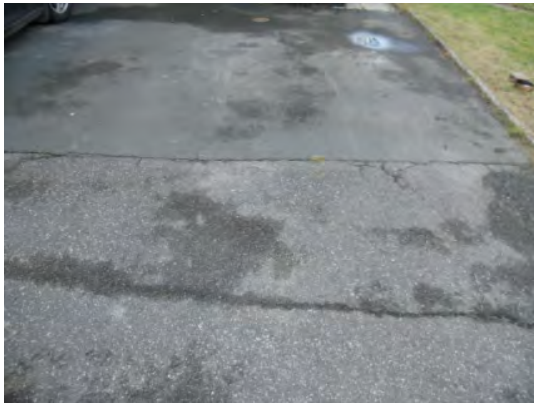
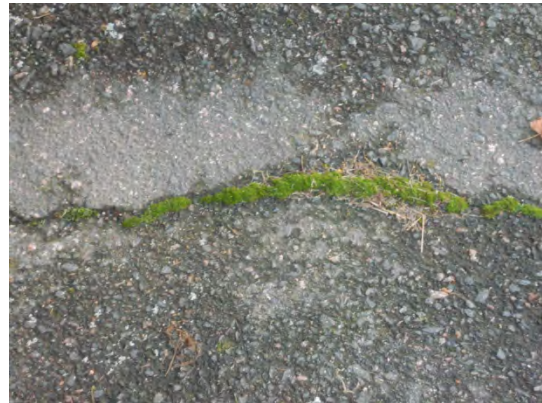
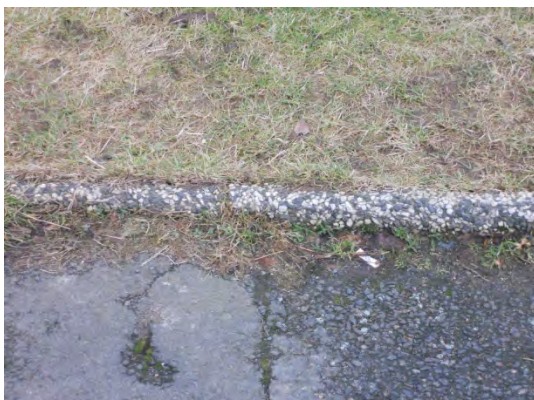
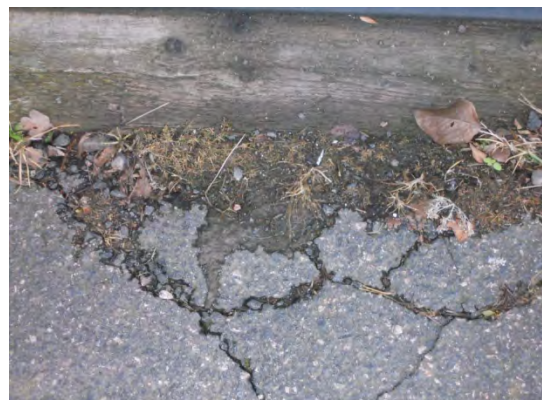
De markytor som föreningen ansvarar för och har återkommande underhåll är asfaltsytor. Dessa återfinns framför garagen, utanför tvättstugehuset, samt vid hus 8F. Ytorna omasfalterades 1995. Asfalterad yta finns även parkeringen mellan Källgatan 6 och 8. Denna är i bäst skick, inte så konstigt eftersom den lades om vid senare tidpunkt, nämligen 12 år sedan. Parkeringsytan har klarat sig bra och bör hålla hela den förväntade livslängden på 30 år innan en omläggning blir aktuell igen. På de övriga asfalterade ytorna har behovet av en omläggning börjat uppenbara sig. Sprickor, ojämnheter och det faktum att gräs och mossa har tagit sig igenom ytan visar på att en omläggning inte ligger alltför långt fram i tiden. Betongkantstenarna som ramar in asfaltsytor har satt sig mer och mer genom åren, på vissa ställen kan enbart en liten skynt av stenen observeras. Byta av kantsten utförs samtidigt som omläggningen av asfalten.

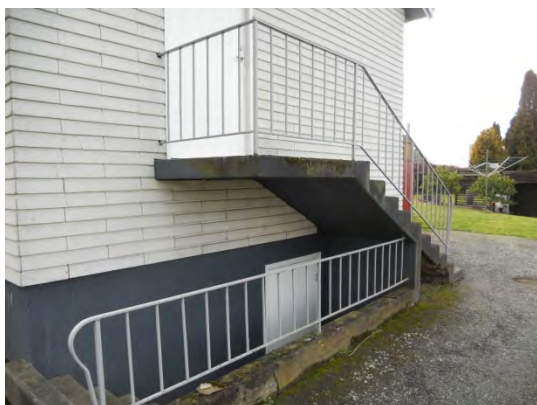
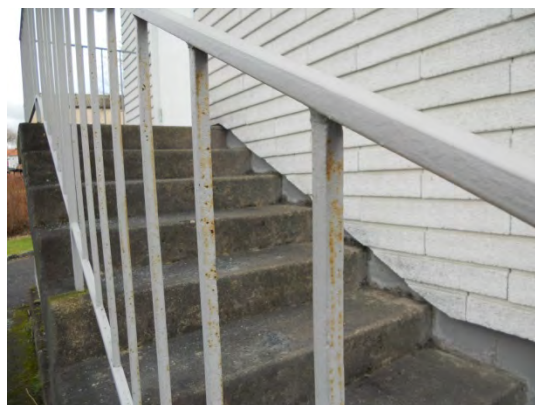
Trappräckena ner till undercentralen och upp till tvättstugan har börjat rosta. Dessa skrapas nu fria från rost, grundmålas och sedan målas med vald kulör.

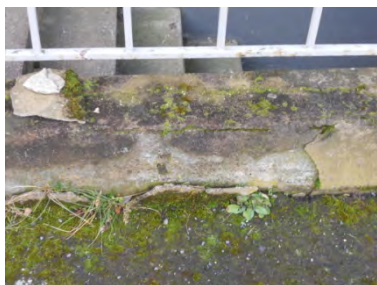
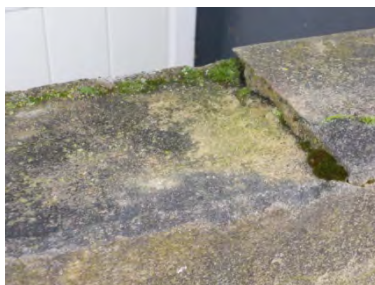
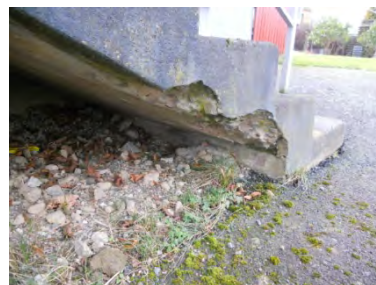
Frostsprängningar har lett till att betongen vid trapporna har skivat sig och lossnat, behov av lagning föreligger.

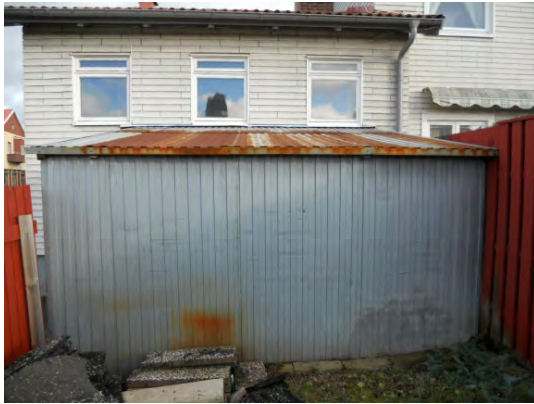
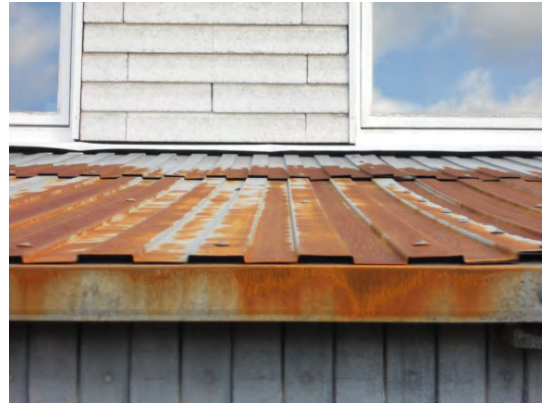
Plåtskjulet bakom tvättstugan fyller sin funktion som trädgårdsförråd väl. Taket har blivit kraftigt rostangripet vilket inte är så estetiskt tilltalande. Nu skrapas taket fritt från rost för att sedan målas.

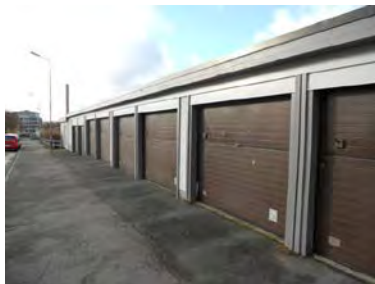
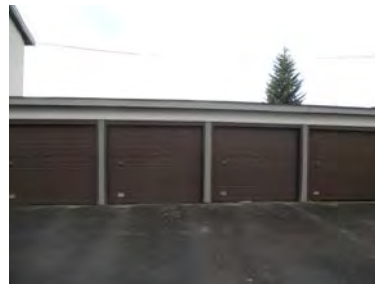
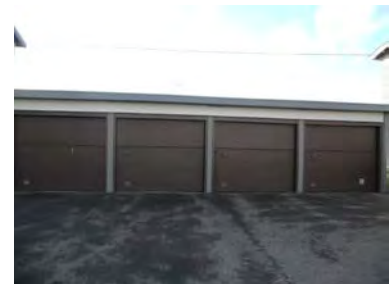
Tre stycken garagelängor med totalt 16 garage finns till förfogande för föreningens medlemmar. Det invändiga underhållet står respektive nyttjare för. Allt annat står föreningen för.

Garageportarna har bytts ut i olika omgångar, 1988 och 1994. För att skapa ett rationellt underhållsarbete byts samtliga garageportar ut nästa gång.

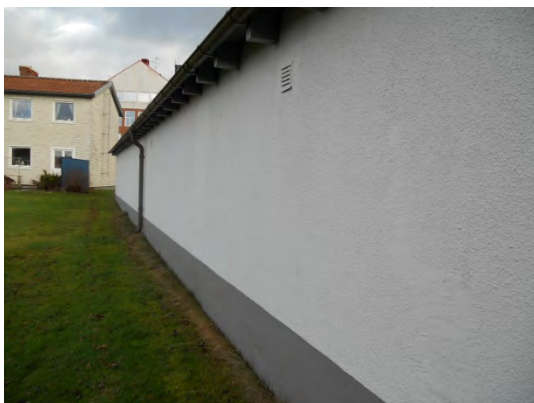
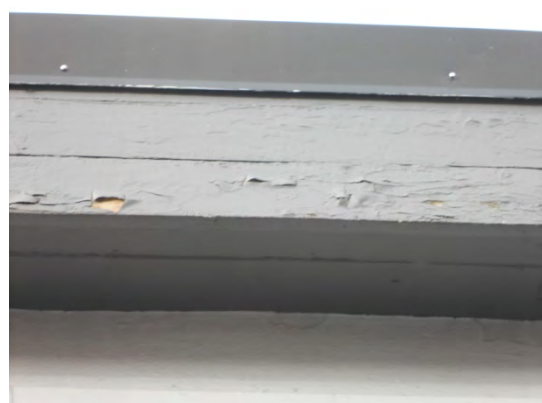
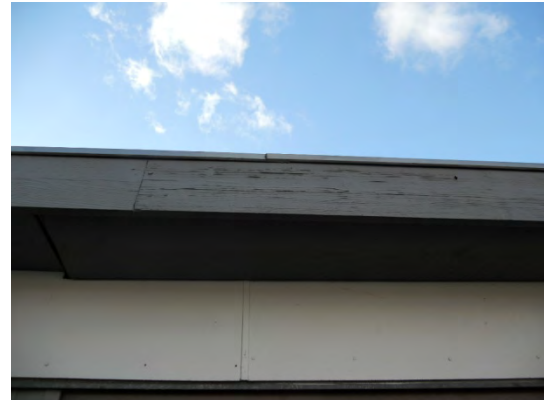
Fasaderna på garagen målades om 2008. Putsen på garagelängan utmed karbin-gatan klarar sig i ytterligare 10 år innan ommålning krävs, medan panelen på de öv-riga två garagelängorna behöver strykas på med ett nytt färglager om två år. Vindski-vorna på samtliga garage uppvisar ett stort målningsbehov. Vindskivorna på gara-gelängan mellan Källgatan 10 och 12 har börjat ruttna och behöver bytas ut i sin hel-het. Rötskador har även uppenbarat sig på garagelängan mellan Källgatan 4 och 6, här räcker det dock med att byta ut enstaka partier av virket.

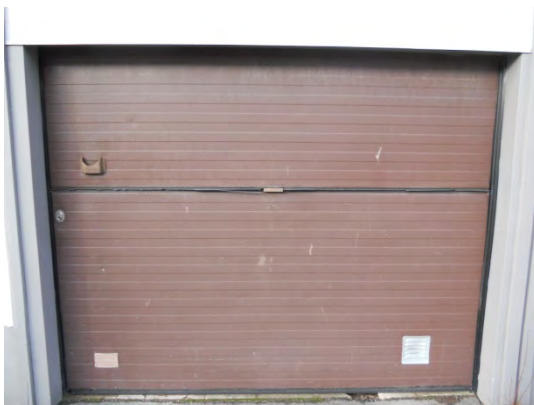
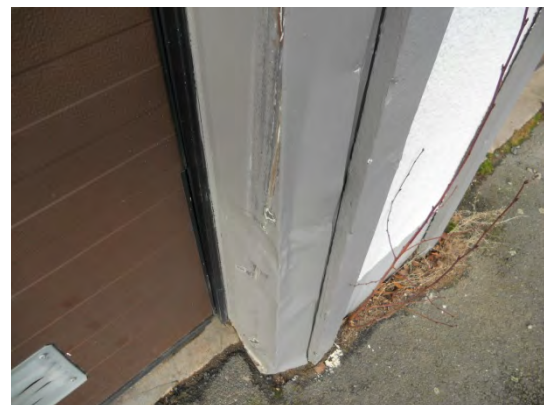
Portomfattningarna runt garageportarna får ta emot en del stryk, de är nu i behov av målning och även några enstaka lagningar här och var.

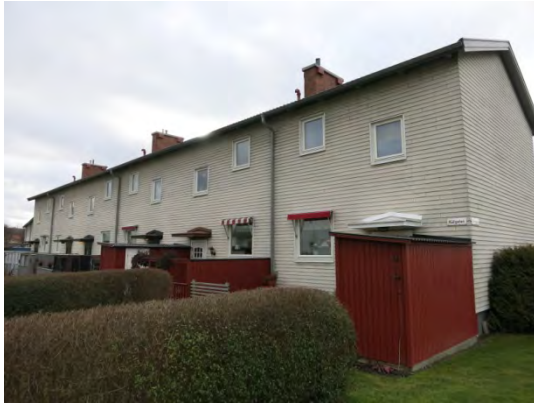
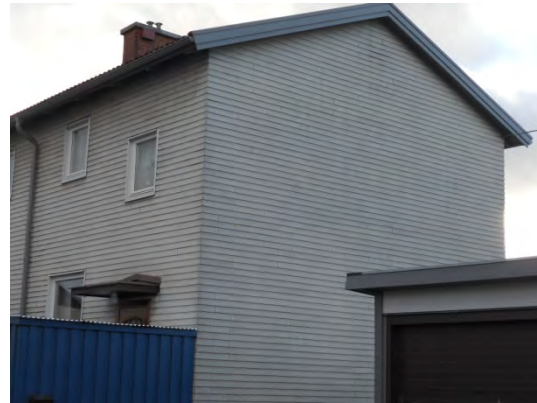
År 1973 täcktes dåvarande fasader av träpanel med Coloroc-skivor. Detta är en tålig skiva av betong som tillverkas av företaget Marmoroc. Likheten med tegel är slående. Plattorna har nu stått sig i 40 år utan att krävt knappt något underhåll alls. Ett ur underhållsaspekt därför mycket bra fasadmateriäl! Tekniskt kan det med all sannolikhet klara sig lika länge till utan någon större åtgärd.

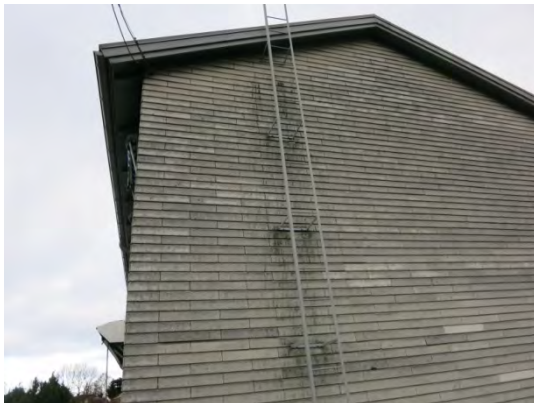
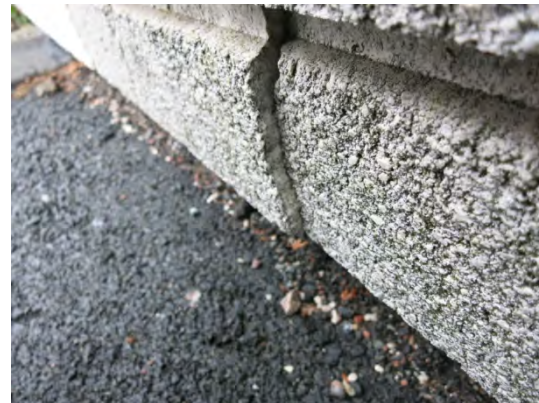
Genom att plattorna har en grov struktur, kryper det med tiden in smuts och alger. Detta syns extra tydligt på fasaderna åt söder. För att få en mer enhetlig fasad och på så sätt höja det estetiska intrycket, skulle den nu behöva tvättas genom en högtrycksspolning. Detta går alldeles utmärkt, vilket även intygas av leverantören. Skulle föreningen vara nyfiken på resultatet, kan en mindre yta först provtvättas. Även målning av fasaden skulle vara möjligt, men eftersom det skulle innebära mer underhåll är det bäst att undvika så långt det går.

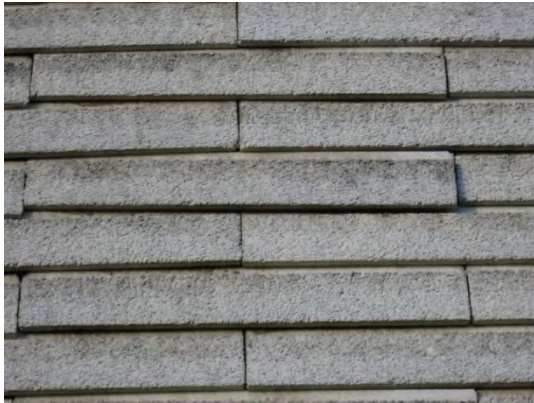
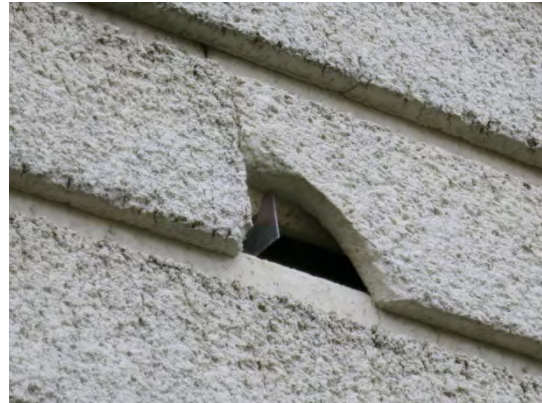
På några ställen har plattorna hamnat ur läge och vissa håller till och med på att lossna. Dessa är viktiga att förankra för att de inte ska orsaka någon skada. På andra ställen har plattor gått sönder. Dessa byts ut mot nya. Sammantaget behöver därför en översyn göras av fasaderna.

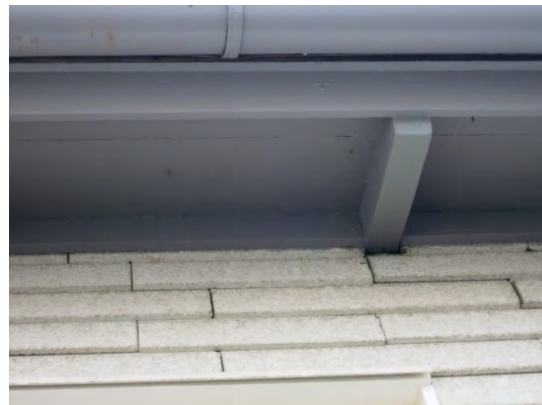
Takfoten målades 2009 och är i gott skick. Eftersom den sitter så pass skyddad ska det räcka med att måla den vart 16:e år.

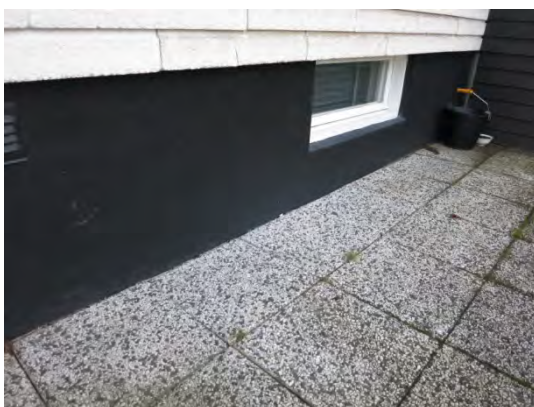
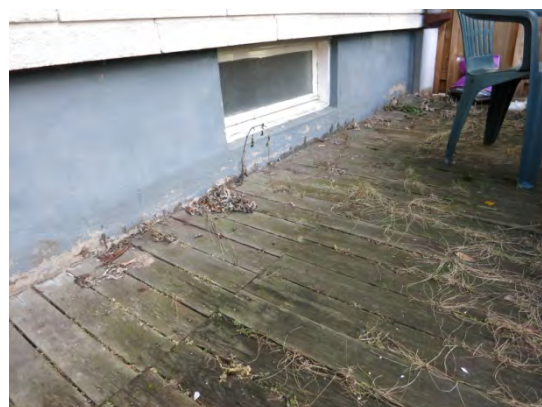
Sockeln består av målade betong. Största delen av sockeln är gott skick. Några mindre partier har inte blivit målade de senaste åren och har börjat flaga, varför det

rekommenderas att även dessa målas innevarande år så att allt blir i ett enhetligt skick.

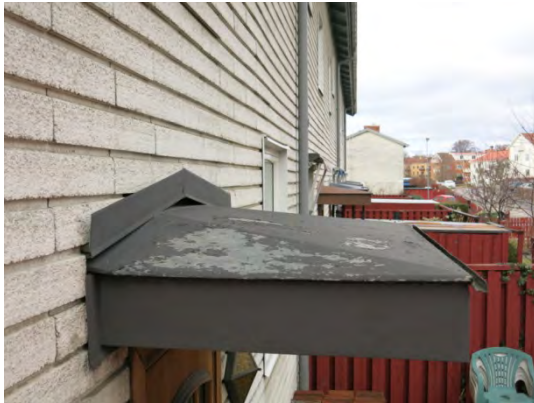
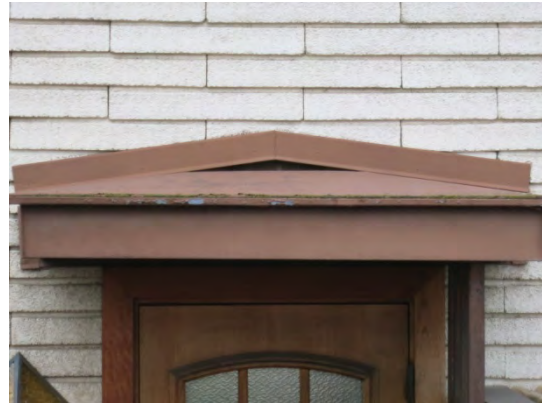
Entrétaken är på ovan och undersida inklädda med plåt och är av samma utförande men är målade vid olika tillfällen med olika kulörer. Eftersom detta är en del av husens standard och tillhör de utvändiga delarna, ligger underhållsansvaret på föreningen. Det är också i föreningens intresse att husen i sin helhet hålls i ett vårdat skick. Målning är högst aktuellt och läggs in innevarande år.

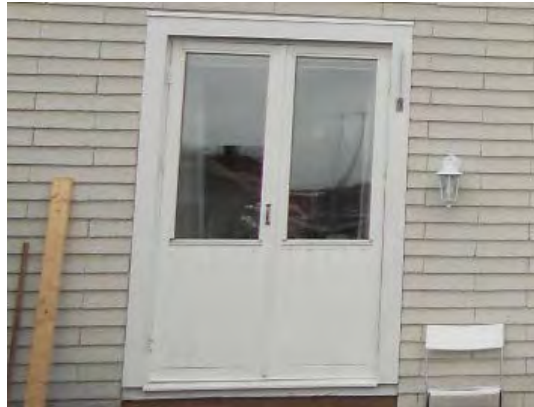
Altandörrarna byttes inte 2004 utan är från 1985 och är gjorda helt i trä. De är i gott skick och i god funktion. Målning är lämpligt innevarande år i samband med att övriga resterande träfönster målas. Principen att "allt liknande material åtgärdas samtidigt" gäller för rationell förvaltning.

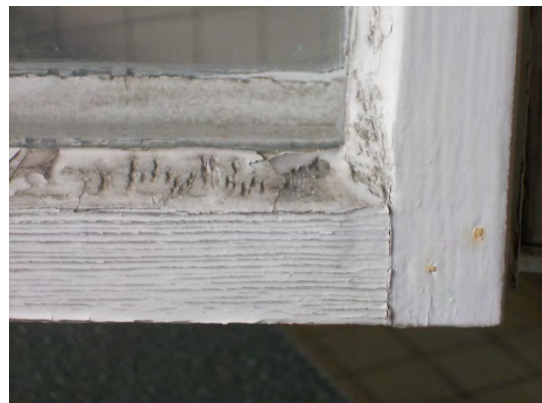
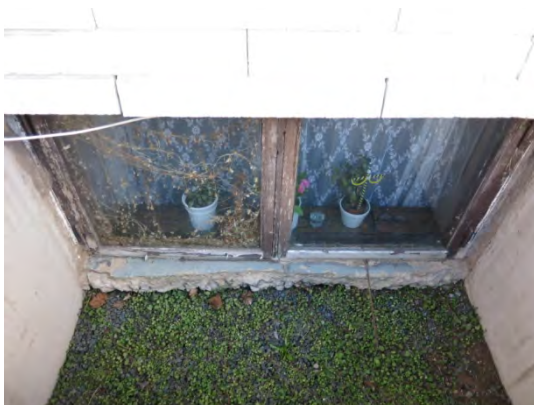
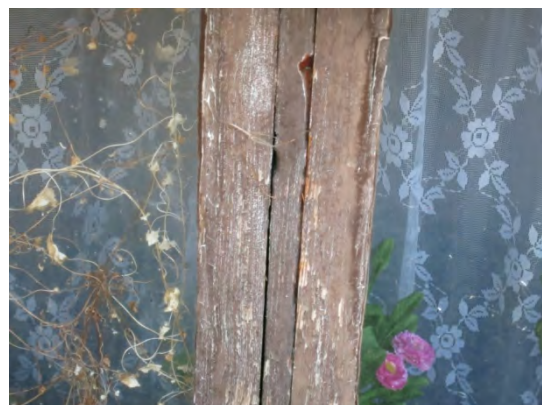
Samtliga fönster byttes ut, förutom fönstren till tvättstugan och källarfönstren. Dessa är helt i trä och målningsbehov föreligger detta år. I övrigt är de i gott skick.

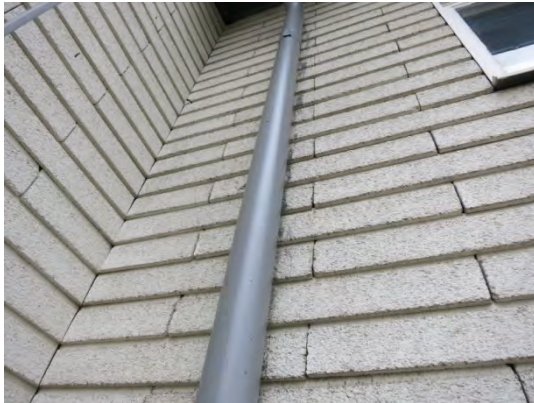
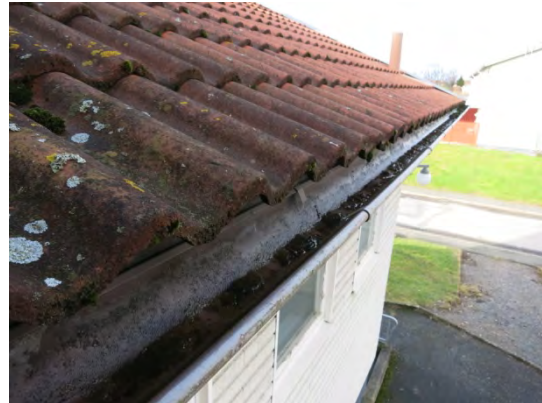
Stuprör och hängrännor målades utvändigt samtidigt som takfoten år 2009. Eftersom de rostar inifrån är målningen främst estetisk. Skicket är i nuläget gott och de bedöms ha tio års livslängd kvar innan de behöver bytas. De längsgående skarvarna är nu vända inåt och ska istället vändas utåt när de byts nästa gång. På så sätt går det lättare att upptäcka om rören frusit sönder och därmed minskar risken för fuktskador på fasaden på grund av ej upptäckta läckage.

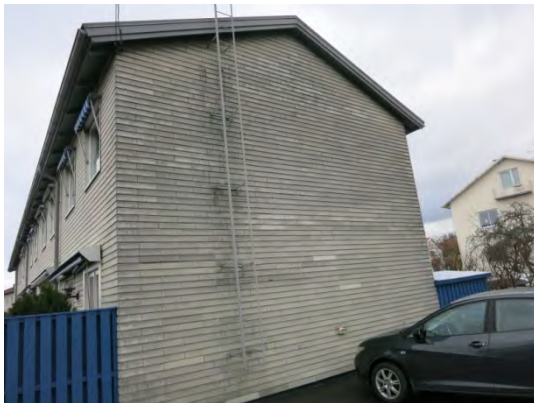
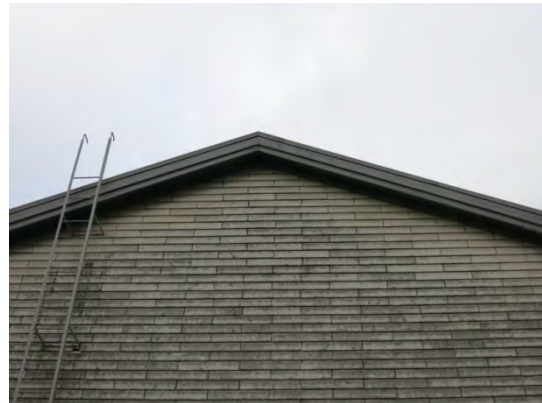
Fasadstegen går ned till marken närmare än en meter. Detta innebär en fara att barn ska klättra upp i dem. Kravet på avstånd enligt dagens regler är cirka två meter. Det är även svårt att ta sig ända upp på taket, då det inte finns så mycket fasadstege att hålla sig i längst upp. Dagens regler ställer även krav på fallskydd längs med stegen (se bild nedan). Minsta tänkbara åtgärd är att såga av stegen nedtill, vilket läggs in i planen. Det allra bästa skulle dock vara att byta ut stegarna i sin helhet.

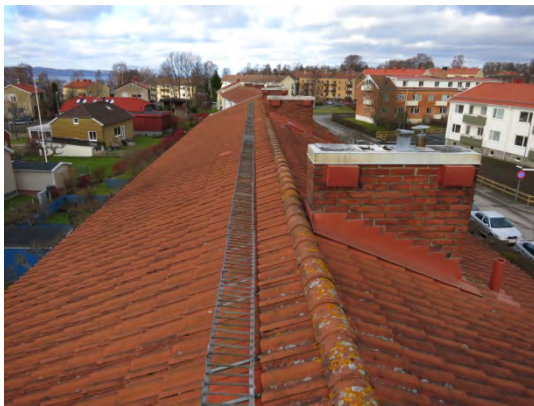
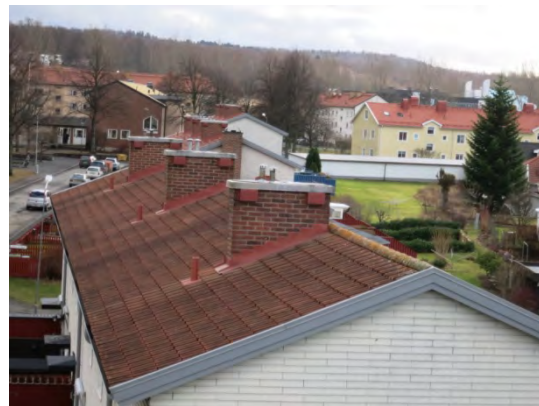
Taken är klädda med underlagspapp och på denna läkt och betongpannor. Att döma av den historik som finns tillhands, samt takens skick, så är samtliga tak omlagda på mitten av 90-talet.

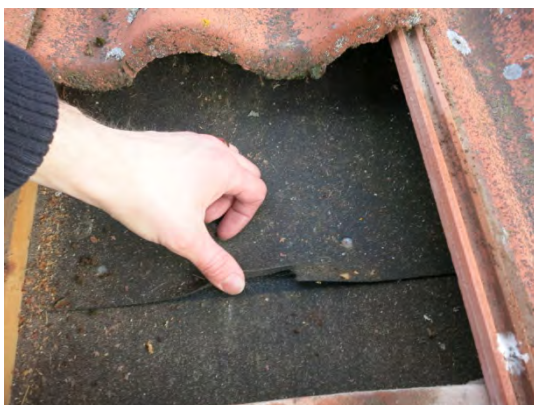
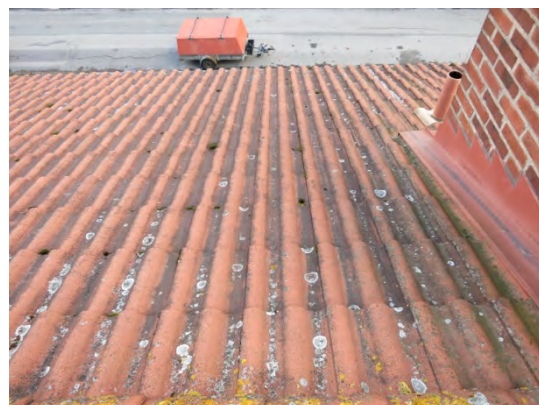
Papp, läkt och pannor befanns vara i gott skick. Bedömd återstående livslängd är 20 år.

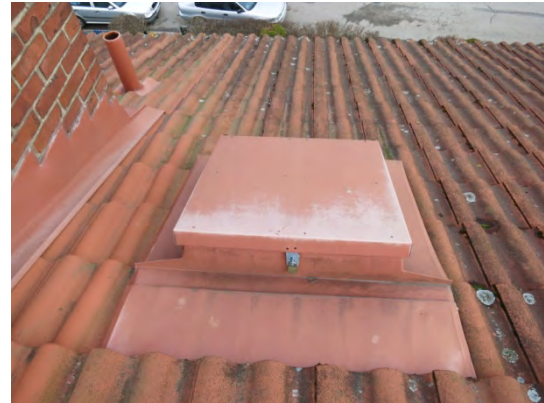
Plåt detaljerna på taket har bleknat kraftigt och är i behov av att målas detta år om inte livslängden ska förkortas.

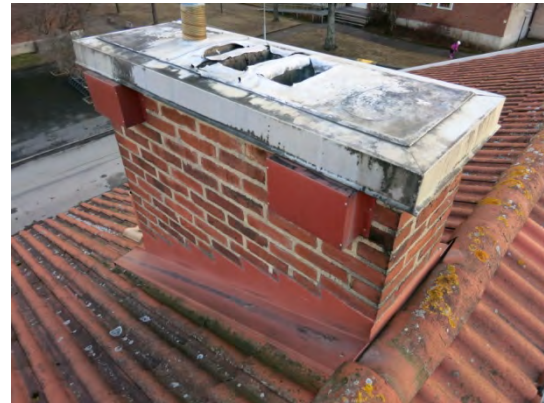
Skorstenarnas fogar har börjat trilla ned och behöver kompletteras något.

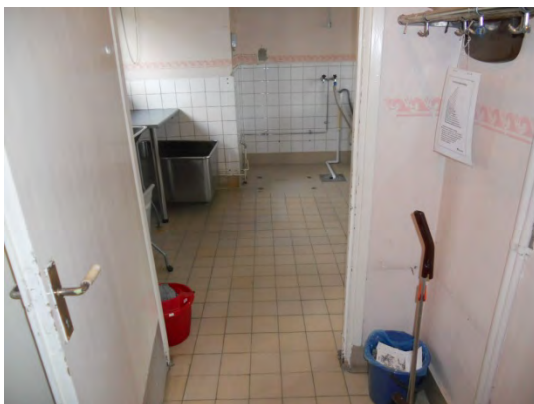
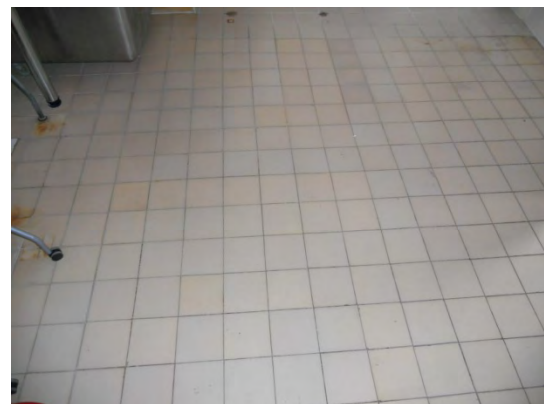
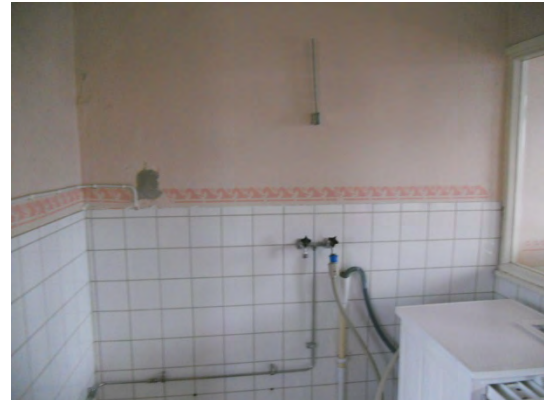
Skicket i tvättstugan är undermåligt, här behövs ett rejält grepp. Byte av kakel och klinkerplattor, målning väggar och tak samt byte belysningar i alla utrymmen är det som gäller.

De uppstickande rör och infästningar som syns inne i torkrummet fyller inte någon som helst funktion i dagsläget, dessa tas bort i samband med att klinkerplattorna på golvet byts. Frånluftsfläkten i torkrummet är uttjänt och behov av byte är aktuellt i samband med övrig upprustning av tvättstugan.

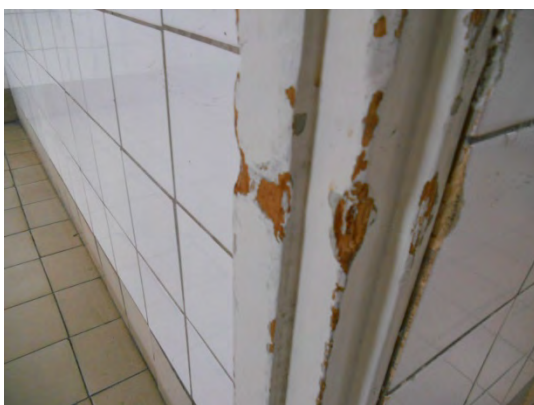
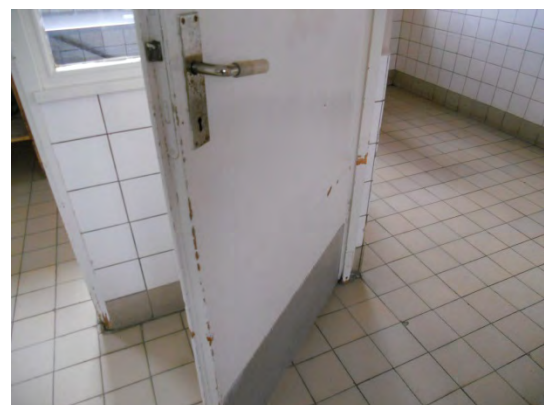
Stort målningsbehov föreligger på dörrarna inne i tvättstugan. De målas sedan om med ett intervall på åtta år.

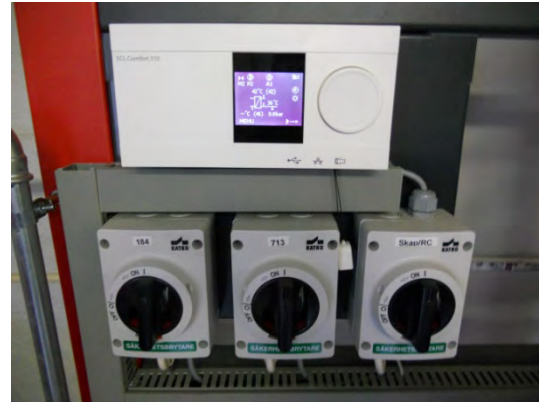
Fastigheten värms upp med vattenburen fjärrvärme. Värmevattnet distribueras till de olika husen via kulvertar nedgrävda i marken. Värmen fördelas därefter i lägenheterna via radiatorer. Hela fjärrvärmeanläggningen byttes ut 2011. Föreningen har nu en mycket modern anläggning med tryckstyrda pumpar som ökar komforten och sparar mycket energi.

Provtryckning av värmekulvertarna utfördes i samband med byte av fjärrvärmeanläggningen och visade inte på några läckor. Däremot kvarstår det faktum att den bedömda livslängden är uppnådd med råge, samt att renovering har gjorts vid olika tillfällen, vilket gör att man nu måste planera för ett byte av samtliga värmekulvertar inom de närmaste fem åren.
