UNDERHÅLLSPLAN

Bostadsrättsföreningen Sebohus nr 1 i Jönköping
Jönköping

2014-02-21

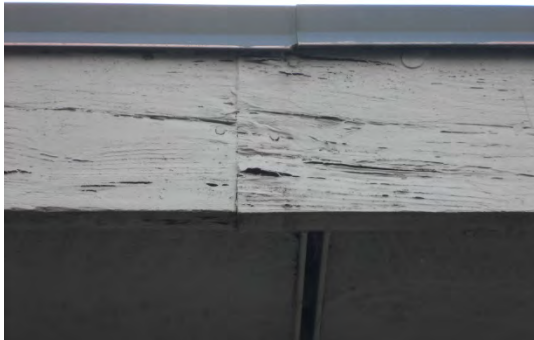
Fasaderna på garagen målades om 2008. Putsen på garagelängan utmed karbin-gatan klarar sig i ytterligare 10 år innan ommålning krävs, medan panelen på de öv-riga två garagelängorna behöver strykas på med ett nytt färglager om två år. Vindski-vorna på samtliga garage uppvisar ett stort målningsbehov. Vindskivorna på gara-gelängan mellan Källgatan 10 och 12 har börjat ruttna och behöver bytas ut i sin hel-het. Rötskador har även uppenbarat sig på garagelängan mellan Källgatan 4 och 6, här räcker det dock med att byta ut enstaka partier av virket.

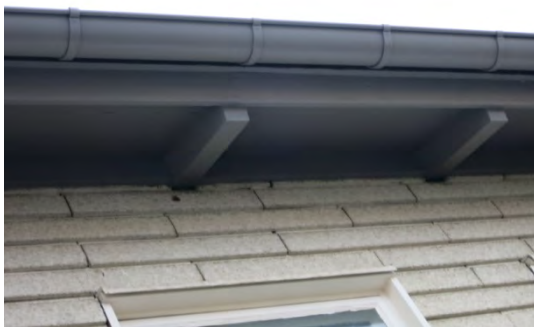
Takfoten målades 2009 och är i gott skick. Eftersom den sitter så pass skyddad ska det räcka med att måla den vart 16:e år.

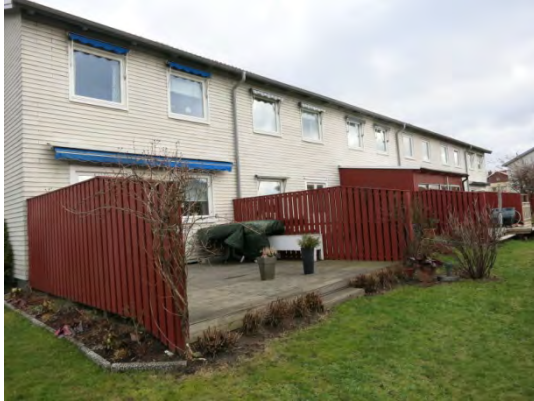
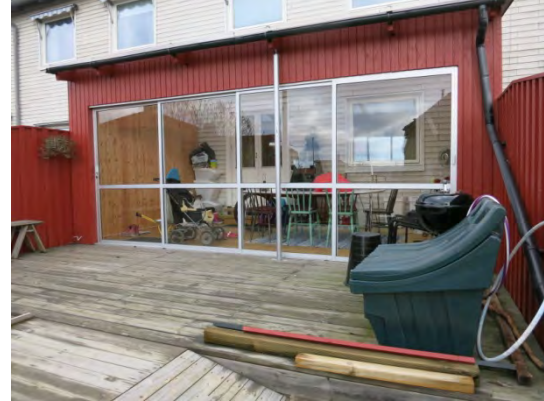
Altanerna är byggda i alla möjliga olika tappningar av de boende själva. Underhållet för dessa faller därmed på de boende.

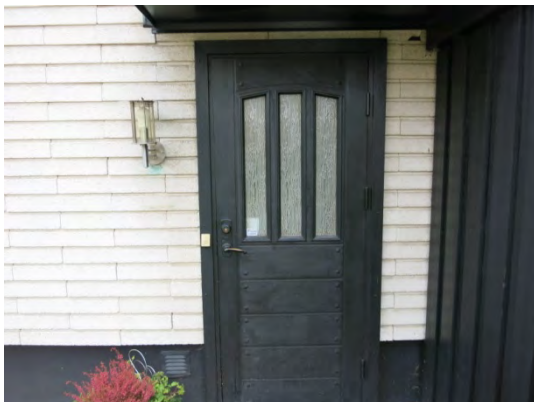
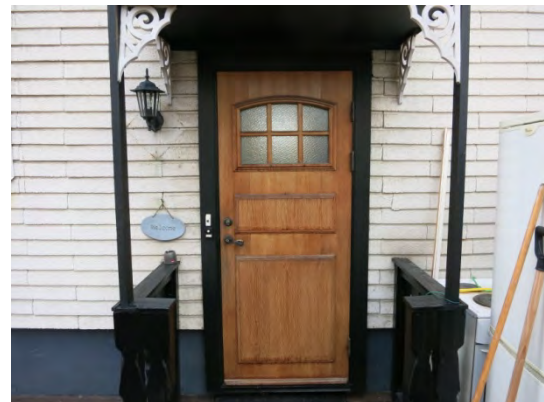
Entrédörrarna finns i många olika modeller och har bytts ut av de boende själva. Det utvändiga underhållet ska enligt stadgarna föreningen ansvara för. Detta blir dock svårt att sköta rationellt med tanke på de många olika modellerna. Detta underhåll får därför rimligtvis de boende fortsatt ta hand om.

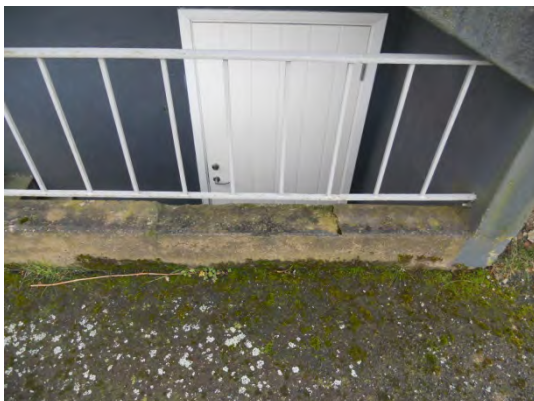
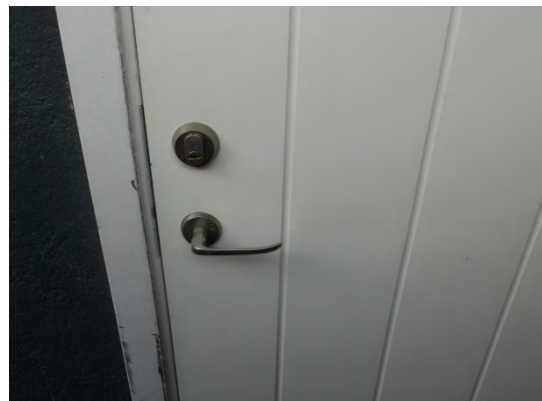
Dörrarna till tvättstugan och undercentralen är bytta i modern tid och är i gott skick. En målning är inte aktuell än på många år.

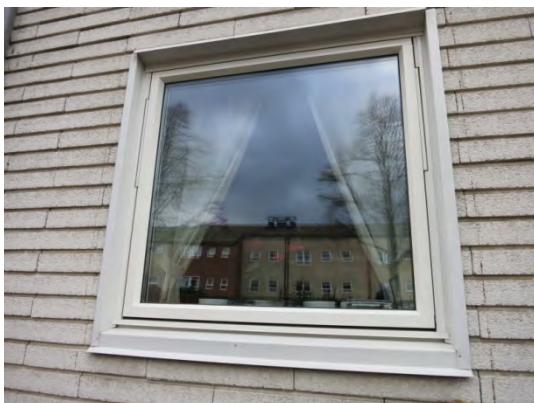
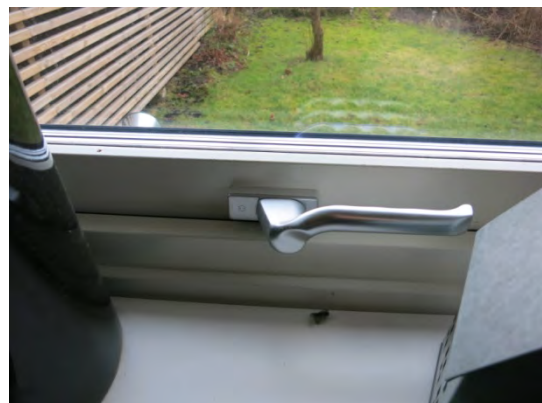
Fönstren byttes ut år 2004 och är på utsidan klädda med aluminium. Funktionen är god och inget planerat underhåll alls behövs under de närmaste 30 åren.

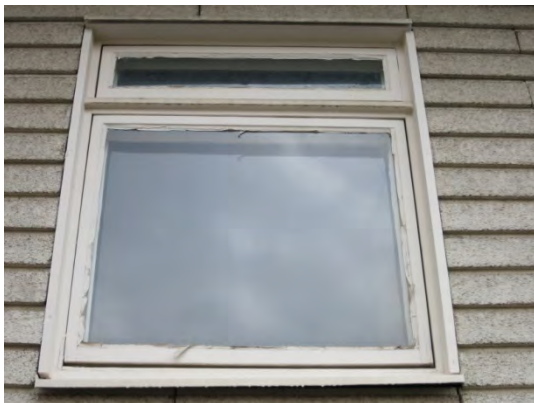
Samtliga fönster byttes ut, förutom fönstren till tvättstugan och källarfönstren. Dessa är helt i trä och målningsbehov föreligger detta år. I övrigt är de i gott skick.

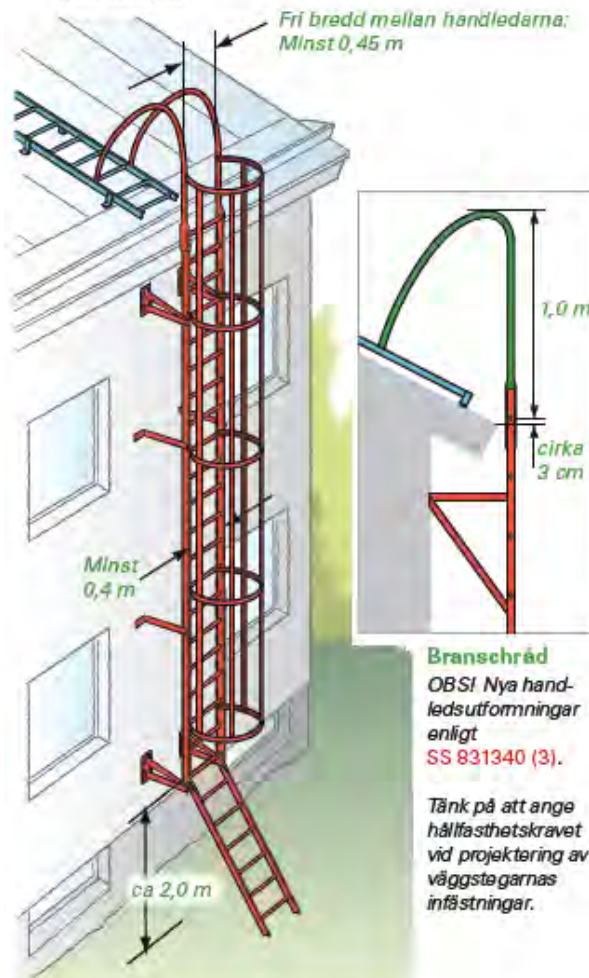
Bild föreställande korrekt utfört tillträdesanordning enligt BBR 8:242. Bilden är hämtad ur "Taksäkerhet, en bildframställning över Boverkets Byggregler avsnitt 8:24 samt branschråd", utgiven 2008 av Taksäkerhetskommittén, TSK.

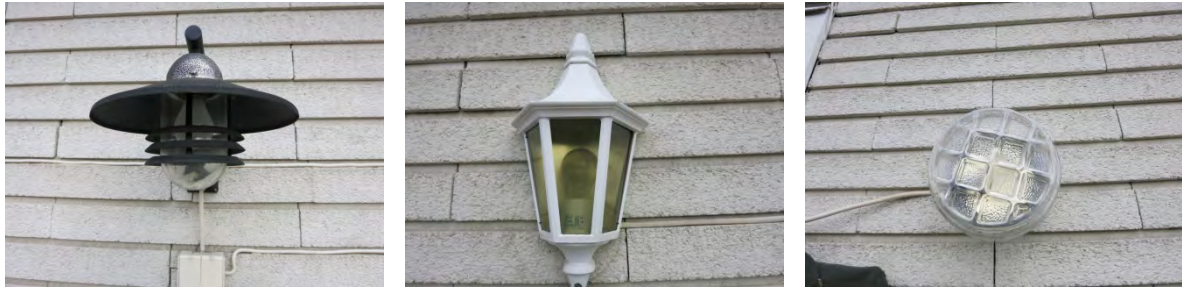
Fasadbelysningarna varierar stort i modeller och ålder. Dessa har de boende själva bytt ut och de får därmed fortsatt ansvara för dessa.

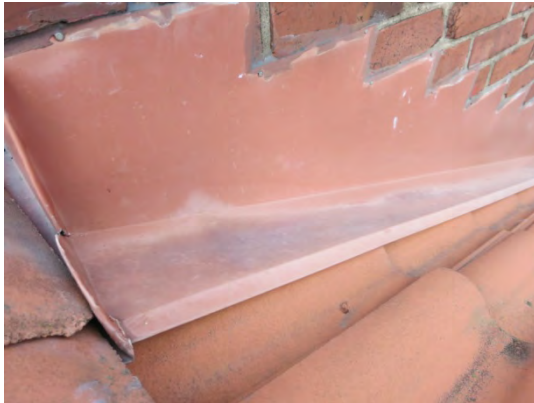
Plåt detaljerna på taket har bleknat kraftigt och är i behov av att målas detta år om inte livslängden ska förkortas.

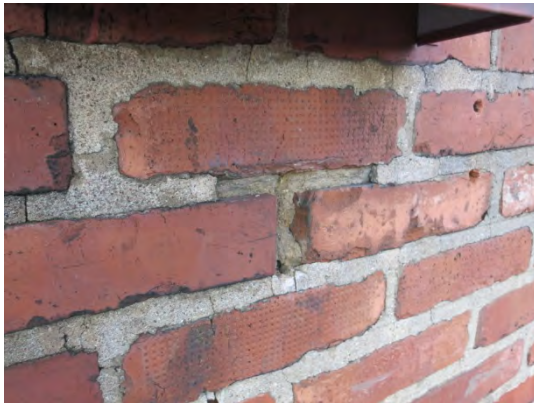
Skorstenarnas fogar har börjat trilla ned och behöver kompletteras något.

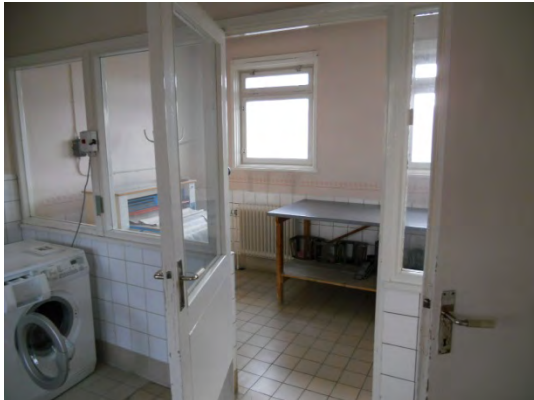
Skicket i tvättstugan är undermåligt, här behövs ett rejält grepp. Byte av kakel och klinkerplattor, målning väggar och tak samt byte belysningar i alla utrymmen är det som gäller.

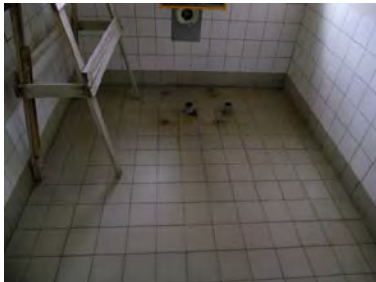
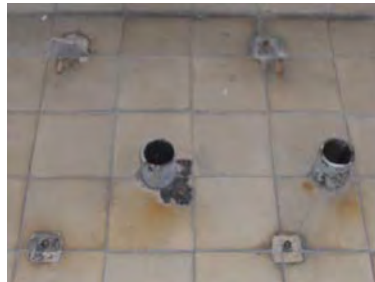
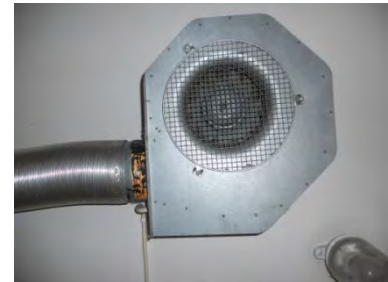
De uppstickande rör och infästningar som syns inne i torkrummet fyller inte någon som helst funktion i dagsläget, dessa tas bort i samband med att klinkerplattorna på golvet byts. Frånluftsfläkten i torkrummet är uttjänt och behov av byte är aktuellt i samband med övrig upprustning av tvättstugan.

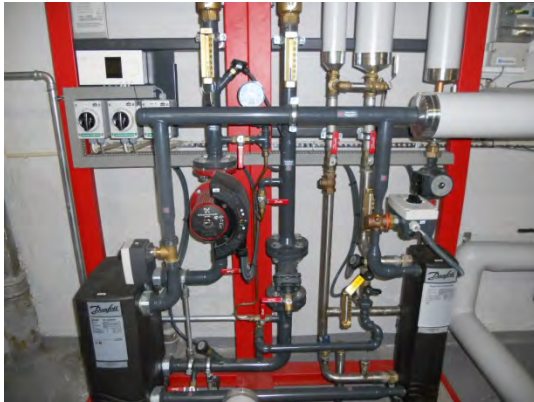
Fastigheten värms upp med vattenburen fjärrvärme. Värmevattnet distribueras till de olika husen via kulvertar nedgrävda i marken. Värmen fördelas därefter i lägenheterna via radiatorer. Hela fjärrvärmeanläggningen byttes ut 2011. Föreningen har nu en mycket modern anläggning med tryckstyrda pumpar som ökar komforten och sparar mycket energi.

Provtryckning av värmekulvertarna utfördes i samband med byte av fjärrvärmeanläggningen och visade inte på några läckor. Däremot kvarstår det faktum att den bedömda livslängden är uppnådd med råge, samt att renovering har gjorts vid olika tillfällen, vilket gör att man nu måste planera för ett byte av samtliga värmekulvertar inom de närmaste fem åren.

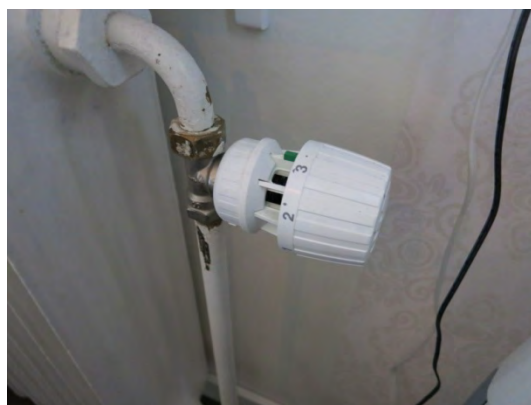
Samtidigt som fjärrvärmeanläggningen byttes ut, installerades även nya termostatventiler. Dessa har en livslängd på 20 år, därefter slutar dess reglerande verkan att fungera. De boende har upplevt att värmen inte har räckt till under den senaste tiden. Anledningen till detta kan bero på att systemet inte är helt optimalt intrimmat. Framledningstemperaturen till radiatorerna styrs via en utegivare placerad på fasaden utanför tvättstugan. Framledningstemperaturen ökar med sjunkande utom-

hustemperatur. Vilken framledningstemperatur som skall skickas till radiatorerna då olika utomhustemperaturer råder, baseras på en styrkurva. Denna kurva bör ses över och justeras in för att få ett så optimalt inomhusklimat som möjligt.

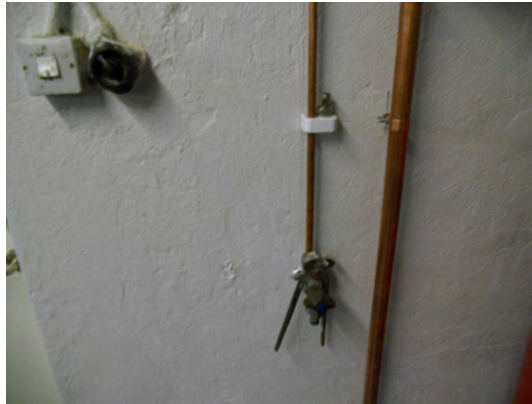
Vattenledningar inne i husen är utbytta i början av 80-talet. Kulvertar för kallvattenservis in till huskropparna byttes samtidigt.

Enligt uppgift har vissa lägenheter kvar gamla gjutjärnsbrunnar. Dessa är ofta orsak till vattenskador och bör därför bytas. Detta görs lämpligen i samband med renovering av badrummet, eftersom tätskiktet måste brytas vid byte. Enklaste sättet att göra detta på är att föreningen lämnar ett bidrag till den boende för att uppmuntra denne till att även byta golvbrunnen i samband med renoveringen.
